Un pont élévateur cause la mort d'un travailleur

Par Michel Gagnon
Conseiller en
hygiène industrielle
Auto Prévention

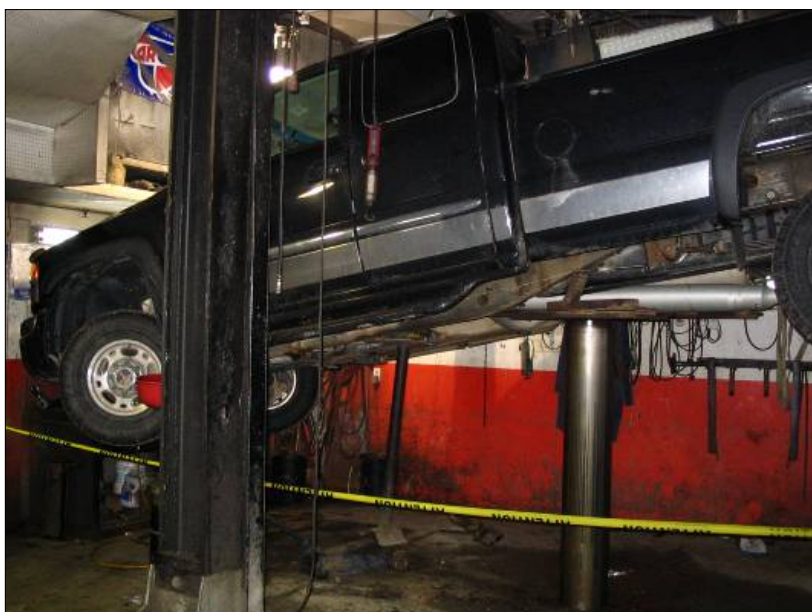
Au moment de l'accident, le technicien était placé près du coin avant droit du véhicule. Lorsque le véhicule a glissé, il a été coincé mortellement entre le pare-chocs avant et l'établi.

- Les bras de levage du pont élévateur étant trop courts pour le type de véhicule en présence, on n'a pas pu appuyer les patins aux points d'appui recommandés par le fabricant. De ce fait, le véhicule se trouvait en équilibre instable sur les patins, les patins arrière étant surchargés tandis qu'il n'y avait presque aucune charge sur le patin avant gauche.

- Le pont élévateur datait de 1970-1975 et manquait d'entretien. Lorsque le pont descendait par à-coups, un technicien ajoutait de l'huile dans le maître cylindre. Même à vide, la tête de la superstructure penchait sérieusement vers l'avant.

- Tourner la roue avec une tige d'acier n'aurait pas dû déstabiliser le véhicule. Mais comme la camionnette était déjà en équilibre instable, il n'a fallu qu'un faible effort pour faire bouger le véhicule. Le carburant contenu dans les deux réservoirs a alors fait la vague, ce qui a déséquilibré davantage le véhicule.

- Le mécanisme d'ajustement des patins étant en mauvais état, dès que le véhicule a bougé, un des patins a glissé et un des bras s'est même déboîté.

Ce genre d'accident peut-il être évité ? Certainement mais pour ce faire, il faut s'assurer d'utiliser des équipements de levage appropriés et en bon état. On doit donc :

Vérifier la capacité du pont élévateur. Il doit y avoir, près de tout appareil de levage, une plaque signalétique qui en indique la capacité.

Utiliser un pont élévateur qui convient au type de véhicule soulevé. Entre autres, les bras doivent être assez longs pour que le véhicule repose sur les points d'appuis recommandés par le fabricant du véhicule.

Inspecter régulièrement le pont élévateur conformément aux recommandations du fabricant. Faire réparer immédiatement toute anomalie détectée lors d'une inspection.

Faire faire la vérification et l'entretien du pont élévateur au moins une fois par année, conformément aux recommandations du fabricant.
